Postupak izrade kombiniranog protetskog rada u djelomično bezuboj gornjoj čeljusti

Radić M, Wolf R, Jurec A, Zečić Z, Čelić R
Zavod za mobilnu protetiku, Stomatološki fakultet,
Sveučilišta u Zagrebu
Zavod za stomatološku protetiku, Klinika za stomatologiju,
KBC Zagreb

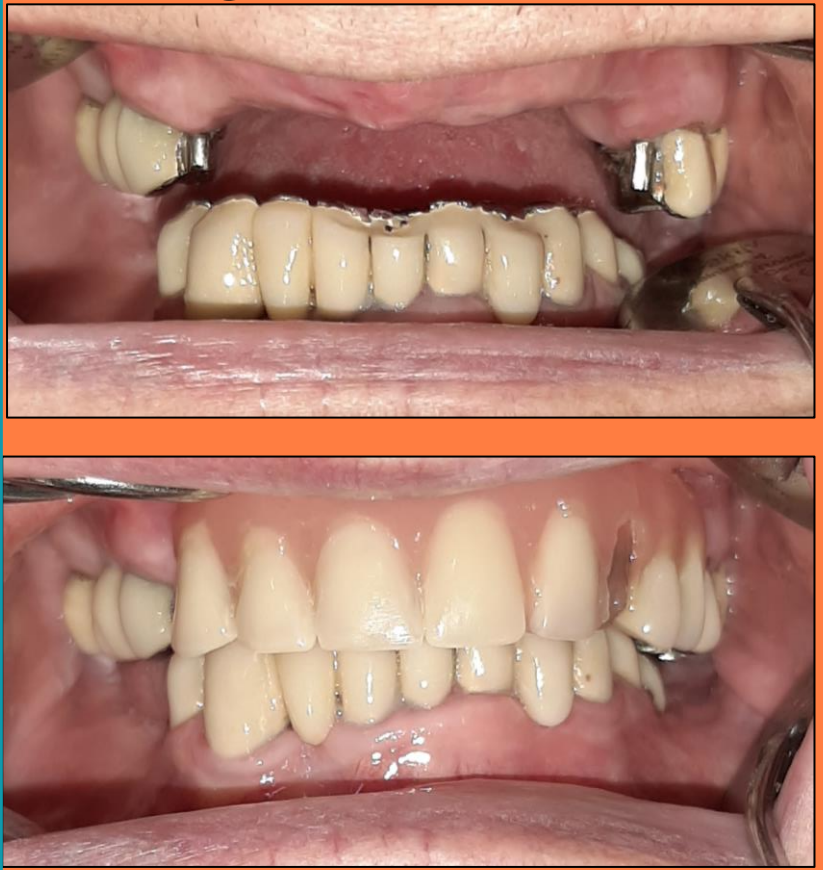
PRIJE

Svrha rada: Pacijentica dolazi na Klinički zavod sa starim neadekvatnim kombiniranim fisno-mobilnim radom u gornjoj čeljusti. Fiksni dijelovi konstrukcije ne priliježu do rubova preparacija te se uočavaju karijesi na bataljcima. Kako bi se sačuvali zubi nosači odlučuje se provesti zamjenu mostova i krunica i izraditi novi kombinirani protetski rad koji će se sastojati od krunica, mosta i djelomične metalne proteze s dodatnim retencijama.

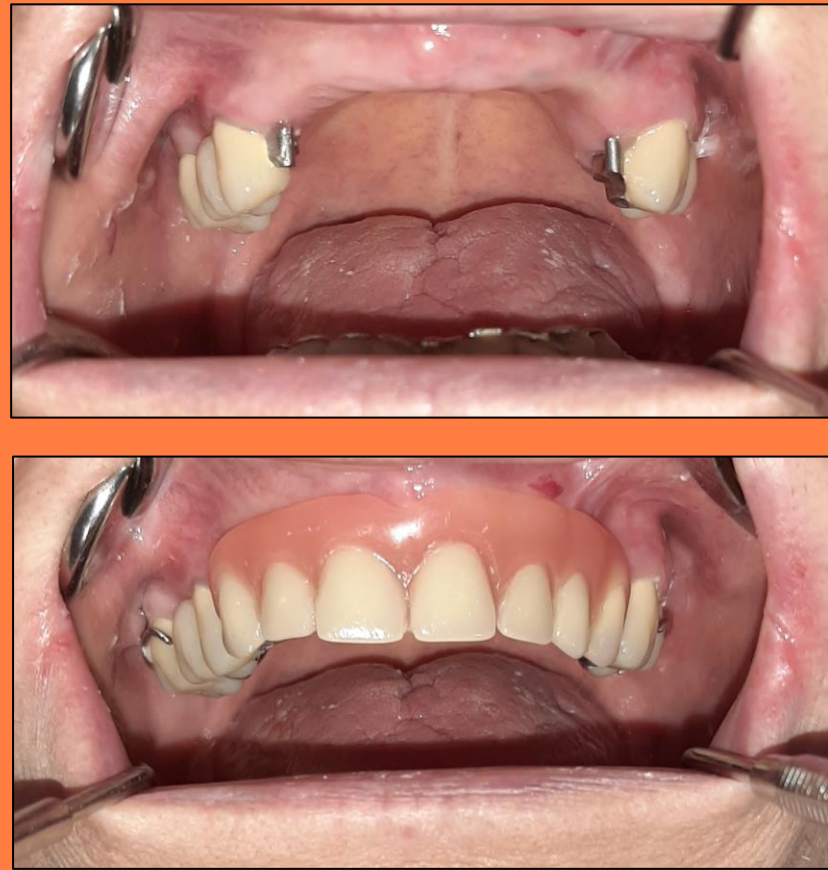
POSLIJE

Zaključak: Zamjenom starog kombiniranog protetskog rada novim pacijentici smo restaurirali karijesne lezije na zubima nosačima budućeg novog fiksnog dijela rada te ih spasili od propadanja i omogućili joj nošenje novog protetskog rada dugi niz godina uz dodatnu retenciju pričvrscima.

Materijali i metode: Pristupilo se skidanju postojećeg fiksnog dijela rada i sanaciji karijesa na bataljcima. Nakon brušenja uzet je silikonski otisak za izradu fiksnog dijela rada. Nakon određivanja međučeljusnih odnosa uz pomoć voštanih bedema izrađuju se metalni dijelovi fiksne konstrukcije koji se prije završene izrade probaju u ustima. Potom se stanje u ustima otiskuje alginatom za izradu individualne žlice u gornjoj čeljusti te modela u donjoj. Otisak je izliven u tvrdoj sadri i izrađena je individualna žlica. Nakon probe individualne žlice i izrade funkcijskih rubova termoplastičnim materijalom uzet je korekturni otisak polietrom zajedno s fiksnim dijelom rada te se pristupilo izradi djelomične proteze s jednokomadnim metalnim odljevom. Nakon probe metalne konstrukcije te ponovnog određivanja međučeljusnih odnosa u protezu su postavljeni zubi, konačna je postava provjerena u ustima i rad je dovršen.
